Bundesamt für Strassen ASTRA

# info 2

## Erhaltungsprojekt A2 Osttangente Basel

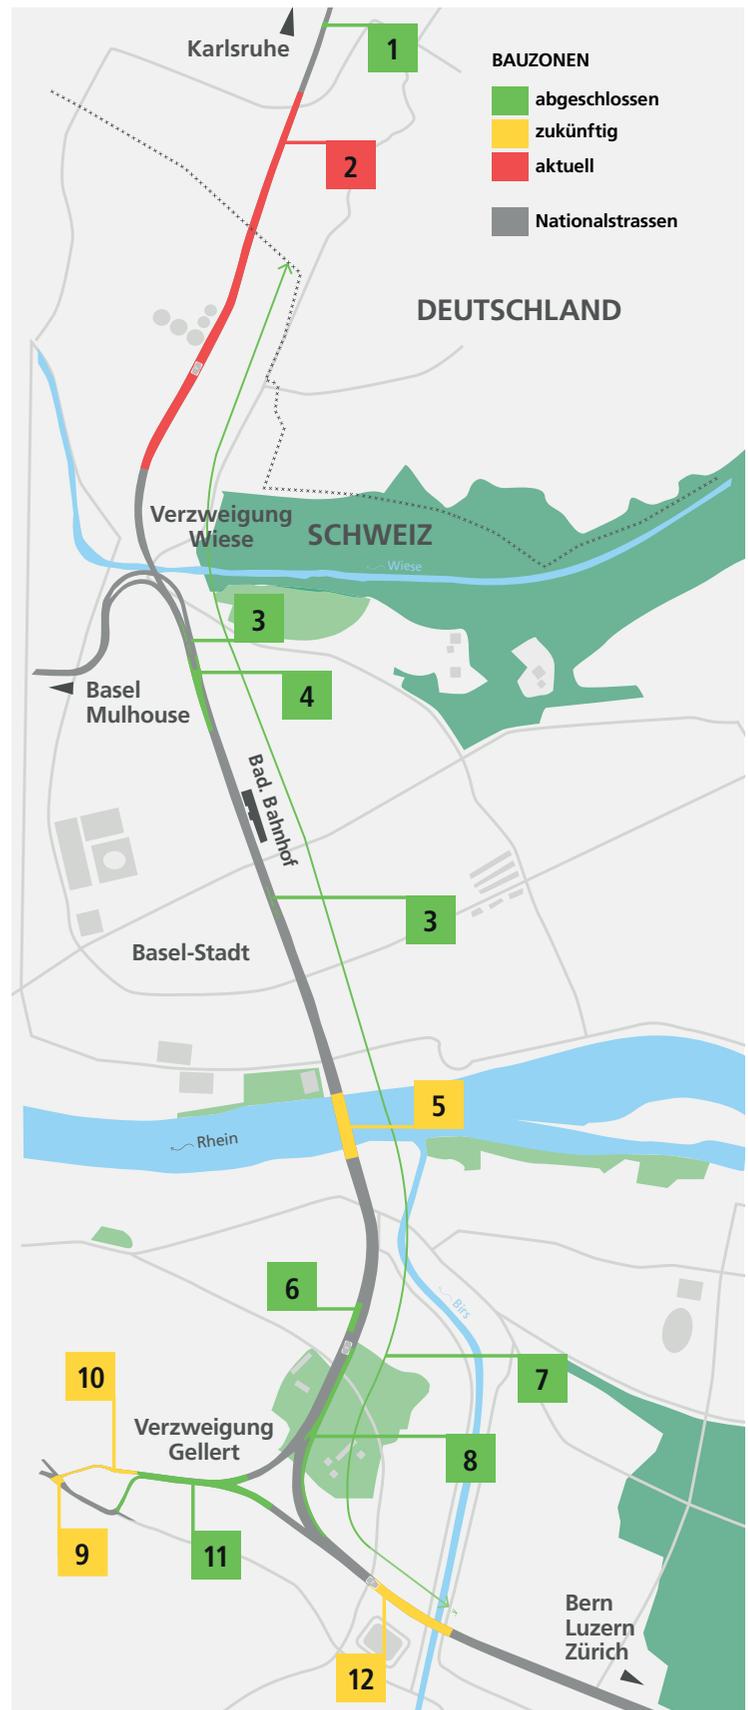
- 1** Unterführung Zollanlage Weil am Rhein
- 2** Grenzbrücke D/CH  
August 2018 bis voraussichtlich Ende 2022
- 3** Mittelstreifenüberfahrten  
Schwarzwaldtunnel Nord und Süd
- 4** Brücke aufgeständerte Schwarzwaldallee
- 5** Brücke Schwarzwald  
Geplant im Jahr 2020
- 6** Brücke Lehenmatt
- 7** Betriebs- und Sicherheitsausrüstung
- 8** Belagserneuerung Gellert
- 9** Brücke St. Jakobs-Strasse  
Geplant im Jahr 2019
- 10** Brücke St. Alban-Ring  
Geplant im Jahr 2019
- 11** Brücke Singer
- 12** Brücke Birs/Rampen  
Geplant im Jahr 2020

Die A2 Osttangente Basel ist geprägt von einer grossen Zahl an Kunstbauten. Fast die ganze Strecke verläuft auf Brücken, durch Tunnels oder in Galerien. Der Zustand jedes Objektes wurde detailliert beurteilt und die jeweilige Dringlichkeit der Sanierung festgelegt. Daraus ergibt sich das Bauprogramm des gesamten Erhaltungsprojektes. Aktuell konzentrieren sich die Arbeiten auf die Grenzbrücke.

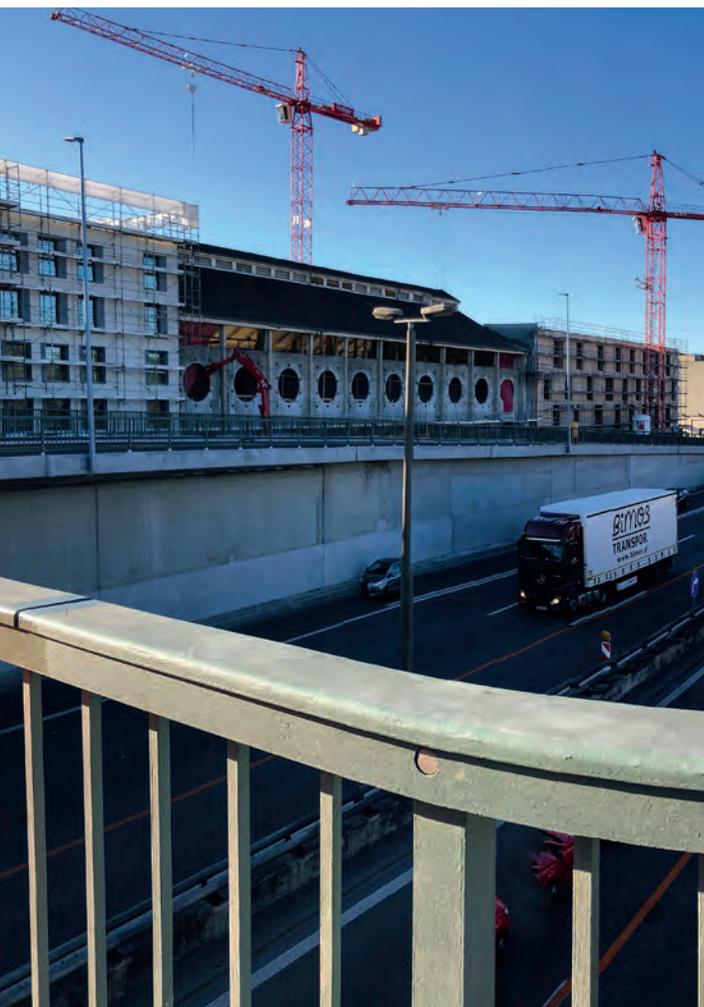
Die Arbeiten an der aufgeständerten Schwarzwaldallee sind abgeschlossen.

Bauarbeiten an Strassen beeinträchtigen unweigerlich den Verkehrsfluss. Umso mehr gilt es die notwendigen Arbeiten zügig, effektiv und so störungsfrei wie möglich auszuführen. Im Fall der aufgeständerten Schwarzwaldallee ist dies durch eine hängende Gerüstkonstruktion unterhalb der Brücke gelungen. Damit konnte eine Arbeitsfläche von über 5000m<sup>2</sup> eingerichtet werden, ohne den Verkehr während der Bauzeit zu stören. Ein konventionelles Bodengerüst hätte nur Arbeiten an Teilbereichen der Brücke ermöglicht und sowohl Sperrungen als auch Fahrbahnverengungen mit sich gebracht. Die Wahl zu Gunsten eines Hängegerüsts begünstigte gleichermassen die Sanierungszeit und -kosten sowie den Verkehrsfluss.

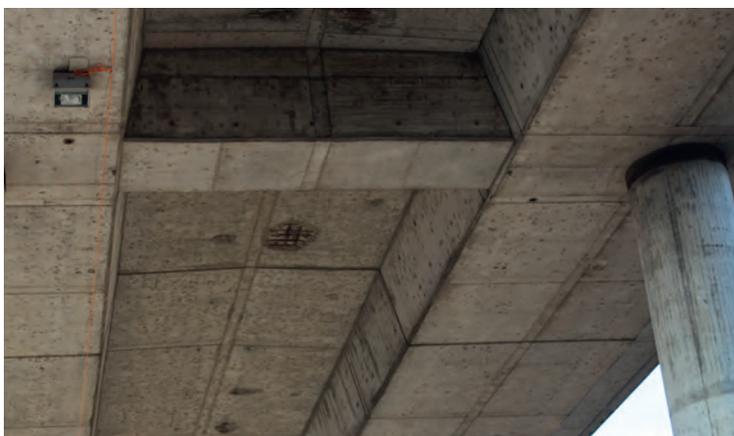
Die Brücke muss verstärkt werden, um die Trag- und Verkehrssicherheit auch in Zukunft zu gewährleisten.

Die Grenzbrücke genügt auch in den Bereichen Festigkeit und Statik nicht mehr den heutigen technischen Anforderungen. Insbesondere die Brüstungen und die sogenannten Gerbergelenke (siehe Seite 6) müssen verstärkt werden, um langfristig die Sicherheit der Grenzbrücke zu gewährleisten.

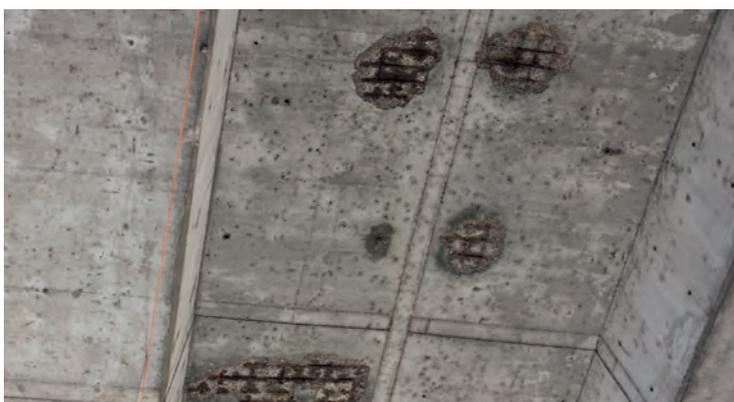
Der Brückenkörper weist Korrosionsschäden auf.

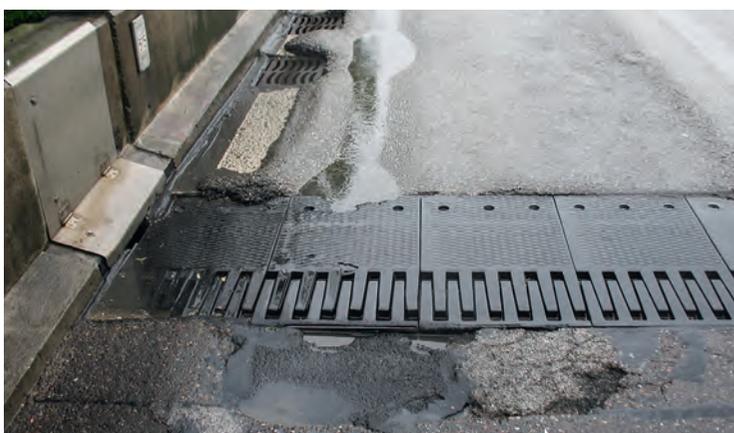
Die Fahrbahn und die Fahrbahnübergänge sind in einem schlechten Zustand.

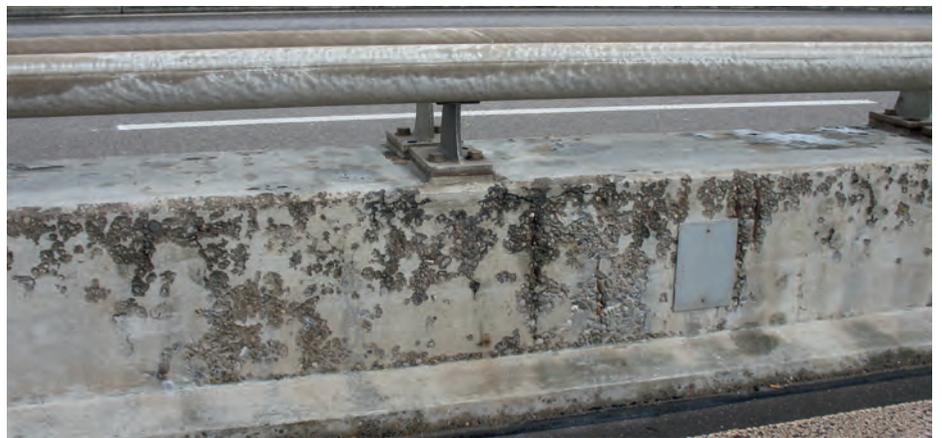
Die Mittelleitmauer wird entfernt, um den Verkehr flexibel führen zu können.

**In den nächsten Monaten konzentrieren sich die Arbeiten auf die Grenzbrücke. Um die umfangreichen Instandsetzungsarbeiten durchführen zu können, müssen zeitweise Fahrstreifen gesperrt oder verlegt werden. Die Grenzbrücke ist aber mit einer Mittelleitmauer anstelle der üblichen Mittelleitplanke bestückt, was eine Spurverlegung verunmöglicht. Zudem ist die Mittelleitmauer in massivem Beton ausgeführt und hat eine tragende Funktion in der Brückenstruktur. Dennoch muss diese Mittelleitmauer im Interesse einer flexiblen Verkehrsführung weichen.**

Um die Tragfähigkeit der Brücke sicherzustellen, muss die entfernte Mittelleitmauer durch eine zusätzliche Betonstruktur unterhalb der Fahrbahn im Brückenkasten ausgeglichen werden. Diese sogenannten Unterzüge werden zonenweise eingebaut. Zuerst wird je Zone die Mittelleitmauer entfernt. Dann werden die bestehenden Armierungseisen mit einem Hochdruckwasserstrahl von 5000 bar von Betonresten befreit, da die Bewehrung der Unterzüge in die bestehende Armierung eingebunden werden muss. Schliesslich werden die Unterzüge ausbetoniert, bevor es zur nächsten Zone weitergeht. Die Arbeiten mit dem Hochdruckwasserstrahl erzeugen verhältnismässig starken Lärm und werden deshalb nur tagsüber ausgeführt. Derzeit gibt es kein anderes bautechnisches Verfahren, um Armierungseisen von Betonfragmenten zu befreien.

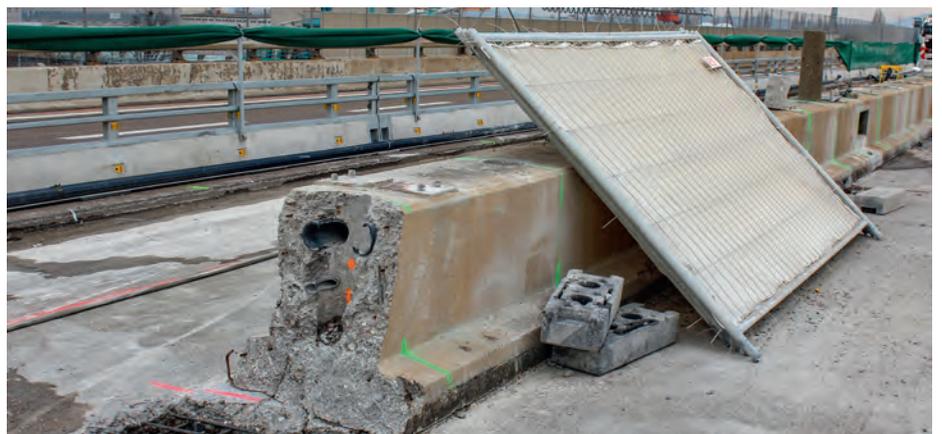
Auch während den Instandsetzungsarbeiten werden zwei Fahrspuren aufrechterhalten.

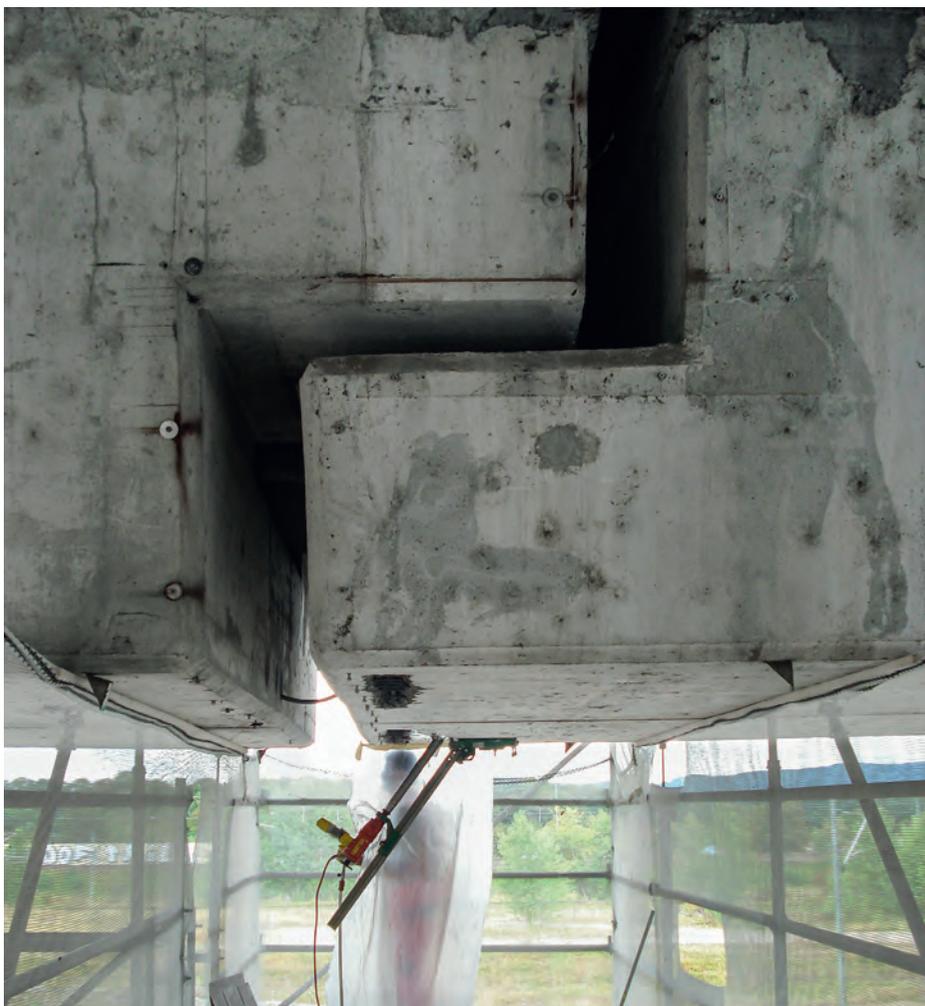
Die Gerbergelenke der Grenzbrücke wurden mit Zugstangen verstärkt.

Um die Gelenke mindestens für die nächsten 25 Jahre zu ertüchtigen, wurden sie mit zusätzlichen Gewinde-Zugstangen versehen. Kernbohrungen, die schräg durch den Brückenkörper angelegt wurden, nehmen die Stangen auf. Die Gewindestangen werden elektronisch überwacht. Damit kann man feststellen, wenn sich die auf die Zugstange wirkende Kraft im Laufe der Zeit ändert. Dies wäre ein Hinweis darauf, dass die Betonstruktur beschädigt ist. Das elektronische Überwachungssystem wurde im Rahmen eines Forschungsprojektes an der Fachhochschule Muttenz entworfen.

Das Gerbergelenk ist eine Konstruktion im Brückenbau, die den Ausgleich von temperaturbedingten Längenänderungen von Brückenträgern ermöglicht. Benannt ist das Gerbergelenk nach seinem Erfinder, dem Deutschen Bauingenieur Heinrich Gottfried Gerber (1832 bis 1912).

Auch die 1,5km lange Grenzbrücke ist in Abschnitte unterteilt, die mit Gerbergelenken versehen sind. Die Konstruktion der Gerbergelenke bringt es mit sich, dass sich in der Fuge im Lauf der Jahre Schmutz ablagert. Teilweise nisten sich sogar Tauben in den wettergeschützten Ritzen ein. Aber auch witterungsbedingte Einflüsse können zu Schäden am Gelenk führen.

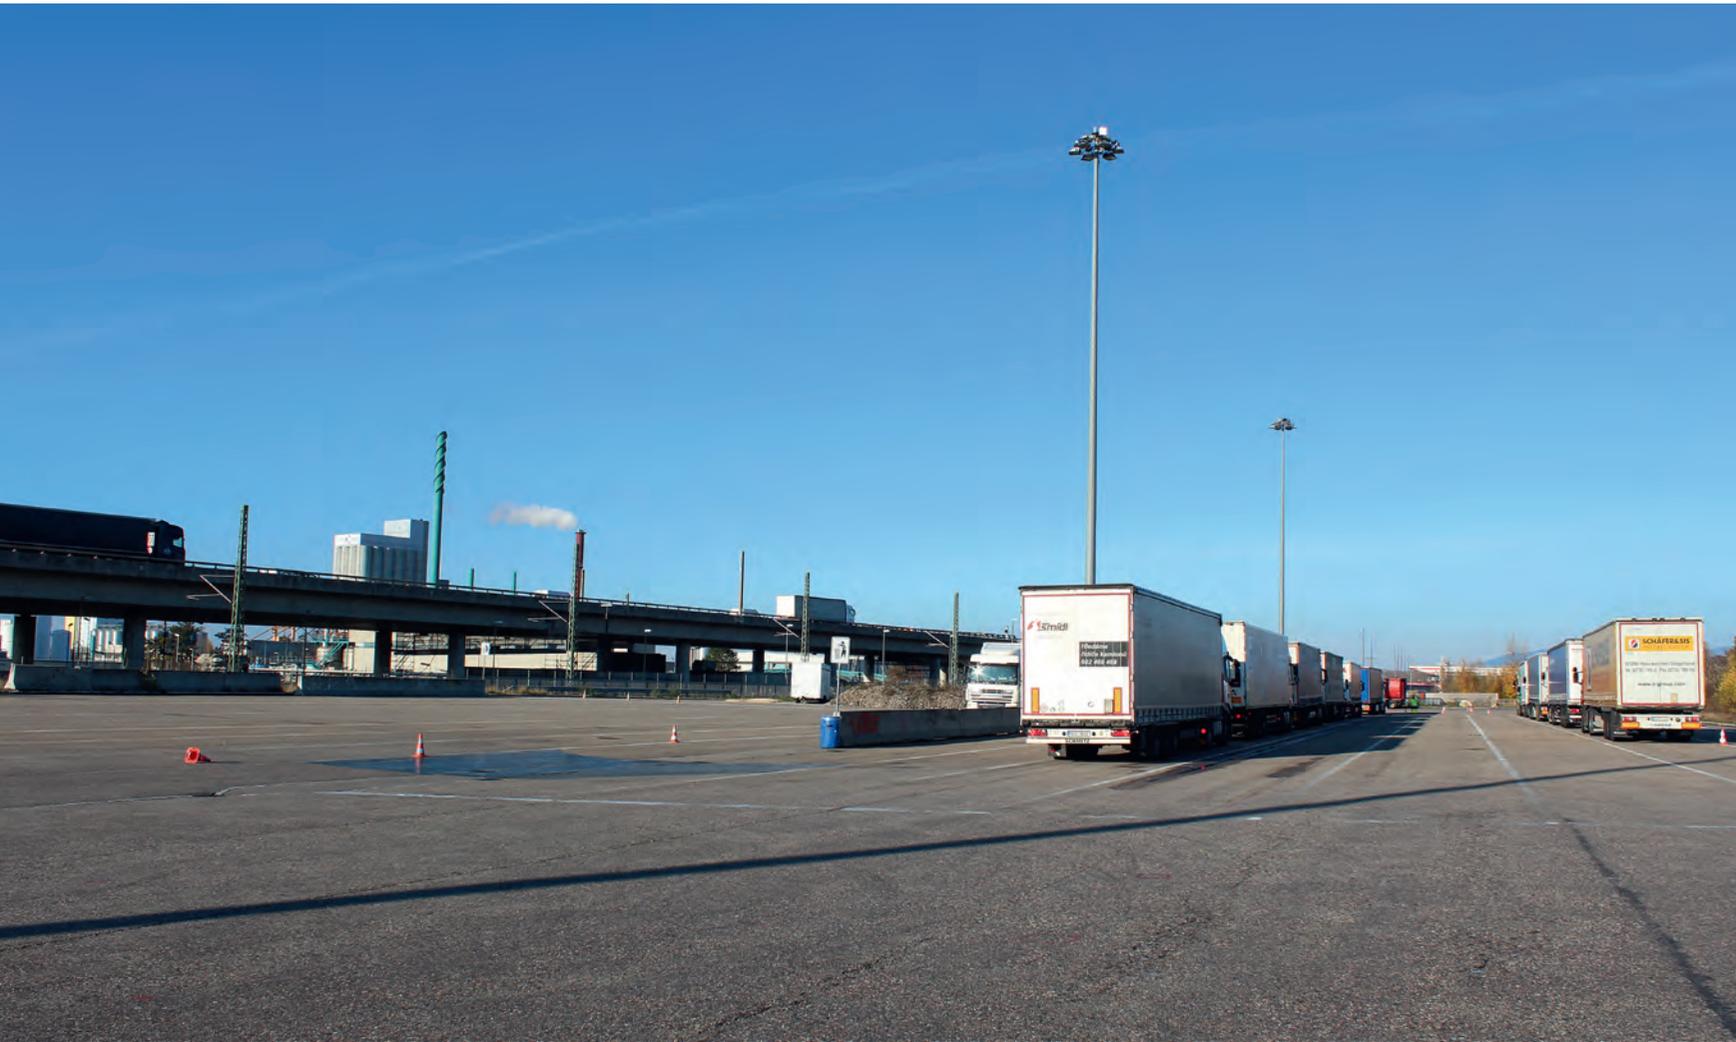
Die provisorische Zollanlage wird im Jahr 2022 durch eine Langsamfahrspur auf der Grenzbrücke ersetzt.

Durch die neue Verkehrsführung auf der Grenzbrücke wird die PEZA im Jahr 2022 überflüssig: In Fahrtrichtung Deutschland wird eine Langsamfahrspur eingerichtet, auf der die Lastwagen direkt zur Zollabfertigung geführt werden. Dieses Betriebskonzept wird durch die entfernte Mittelleitmauer auf der Grenzbrücke ermöglicht. Die zusätzliche Langsamfahrspur lässt sich dadurch ohne weitere bauliche Massnahmen einrichten.
